# Påverkan på natur kring Erikslunds discgolfbana

Kartläggning av skador på träd och slitage på markvegetation, samt förslag till skadeförebyggande åtgärder

02 april 2025  
Granskningsversion

**EKOLOGI  
GRUPPEN**

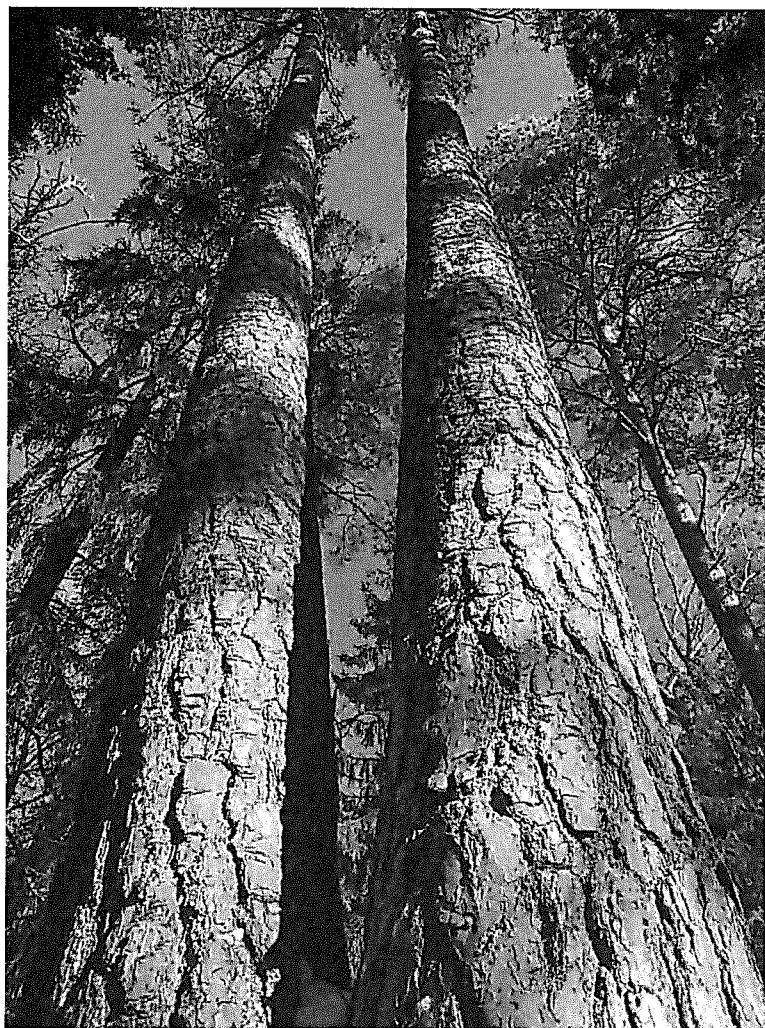
En tall med en skadenivå som bedöms vara på en mellannivå.

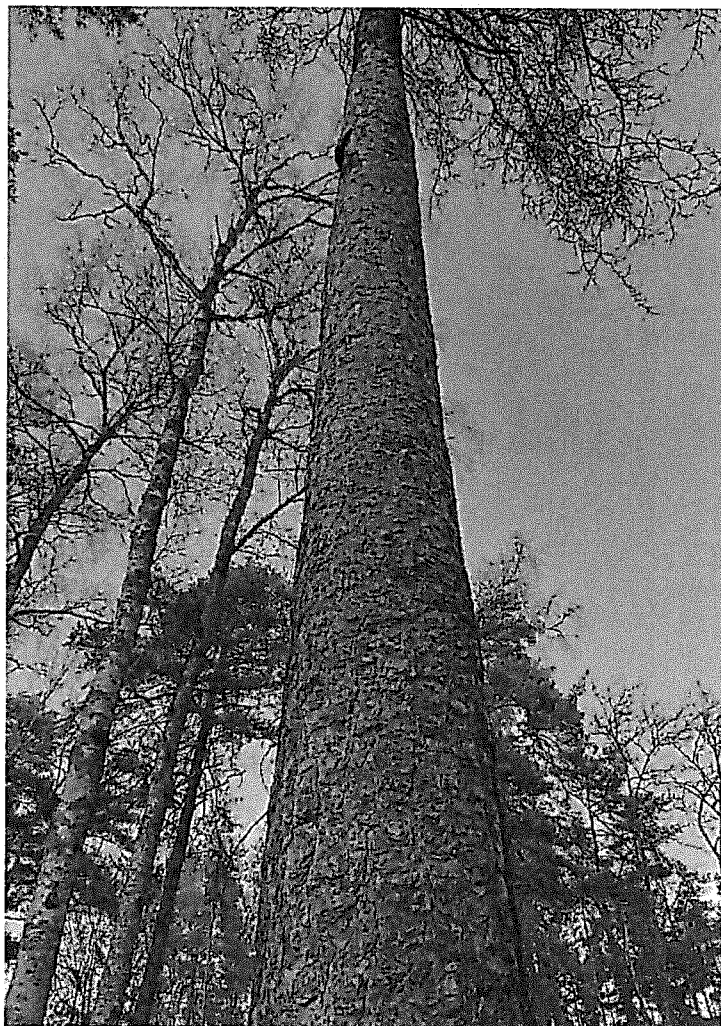
Ett exempel på en tall vars skadonivå bedöms som hög.

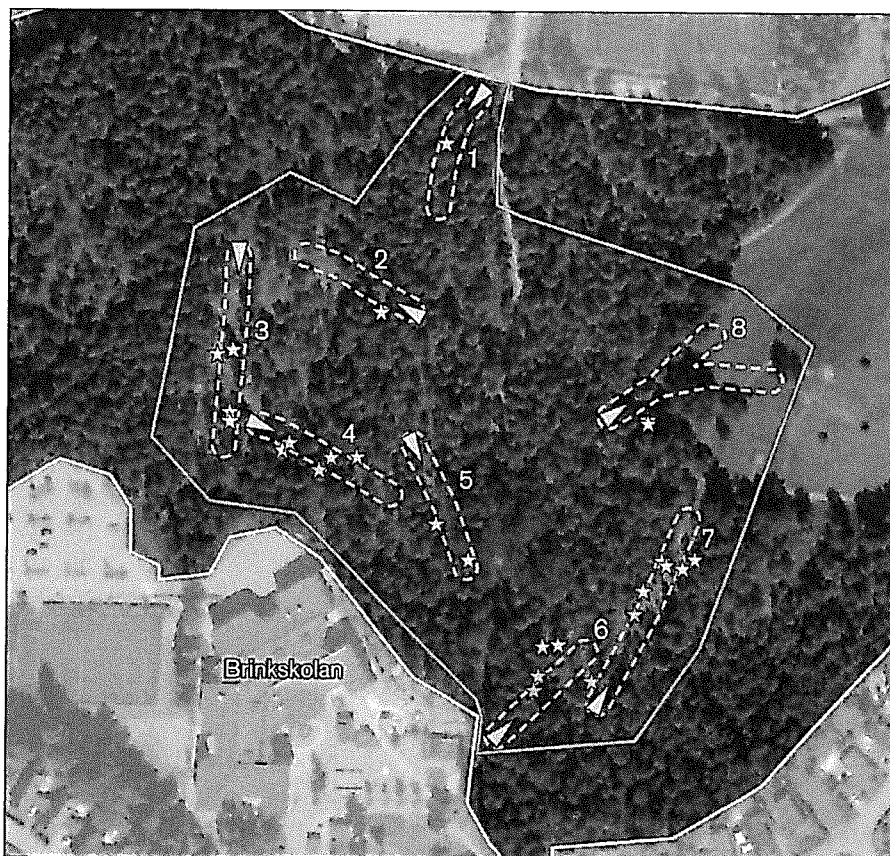
#### Täby discgolfbana, äldre bandel

Karta över äldre delen i väster med noterade naturvärdefulla äldre träd och deras nivå av skador.

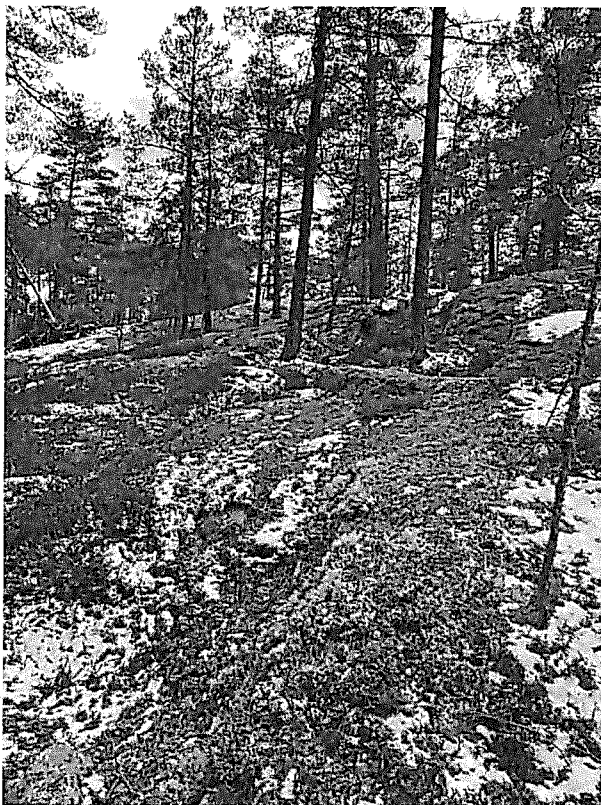
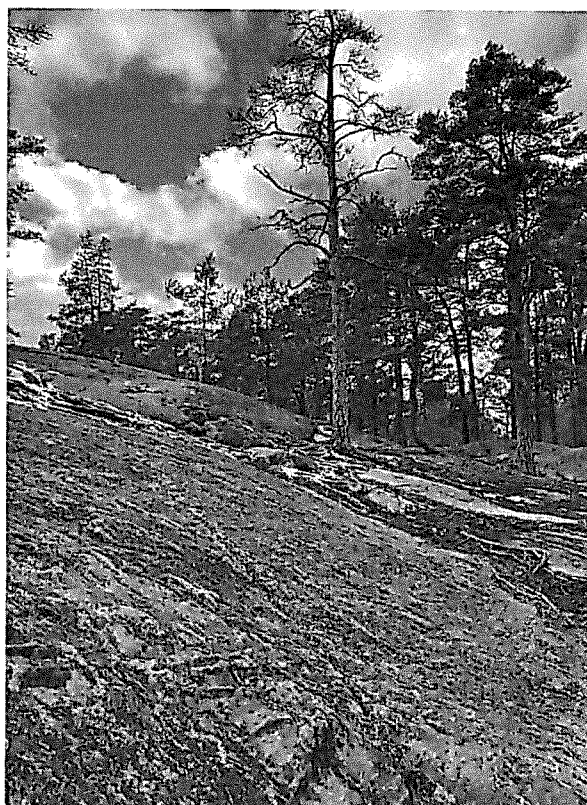
Jämförelse mellan hållmark på och strax utanför banan, vad gäller markvegetation vid hål 2

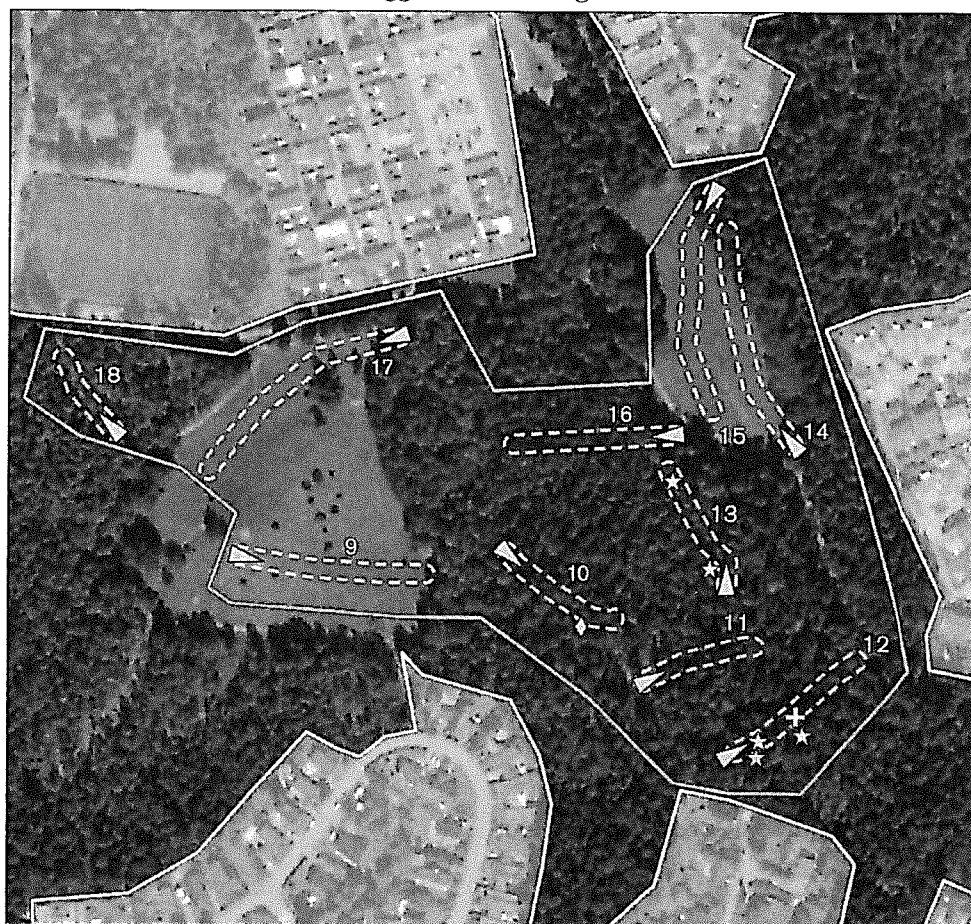
### Täby discgolfbana, ny bandel

Karta över nyare delen i öster med noterade naturvärdefulla äldre träd och deras nivå av skador.

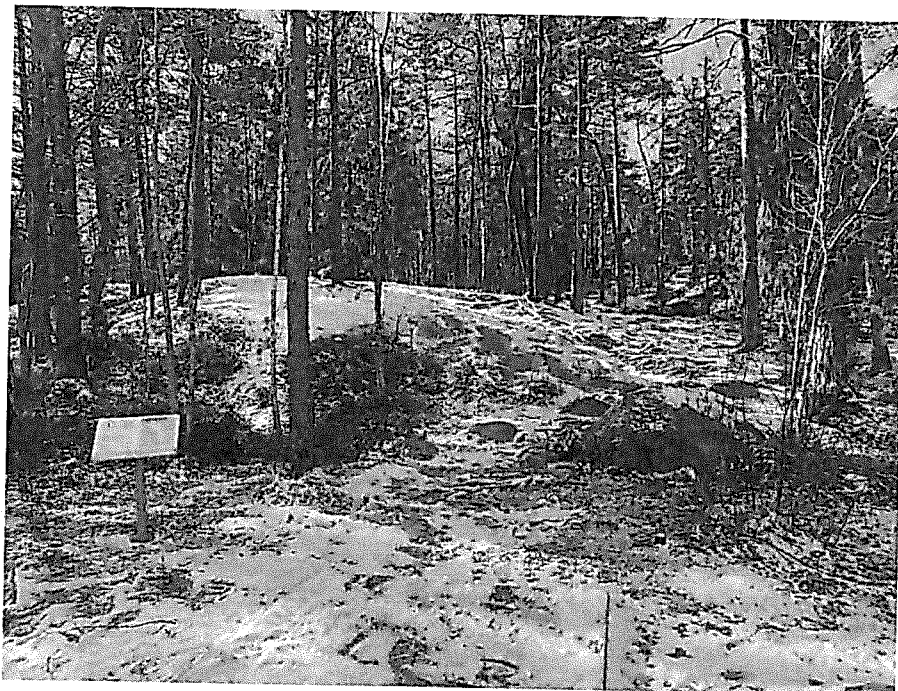
Rötterna till vissa träd är delvis blottade, men är inget som i nuläget bedöms påverka träden eller banans naturvärden negativt då det finns omgivande små svackor med något större jorddjup där träden troligen hämtar vatten och näring. Trädens kronor ser i huvudsak friska ut.

Utkastplats för bana 1 med synligt markslitage och tecken på användning trots tunt snölager.

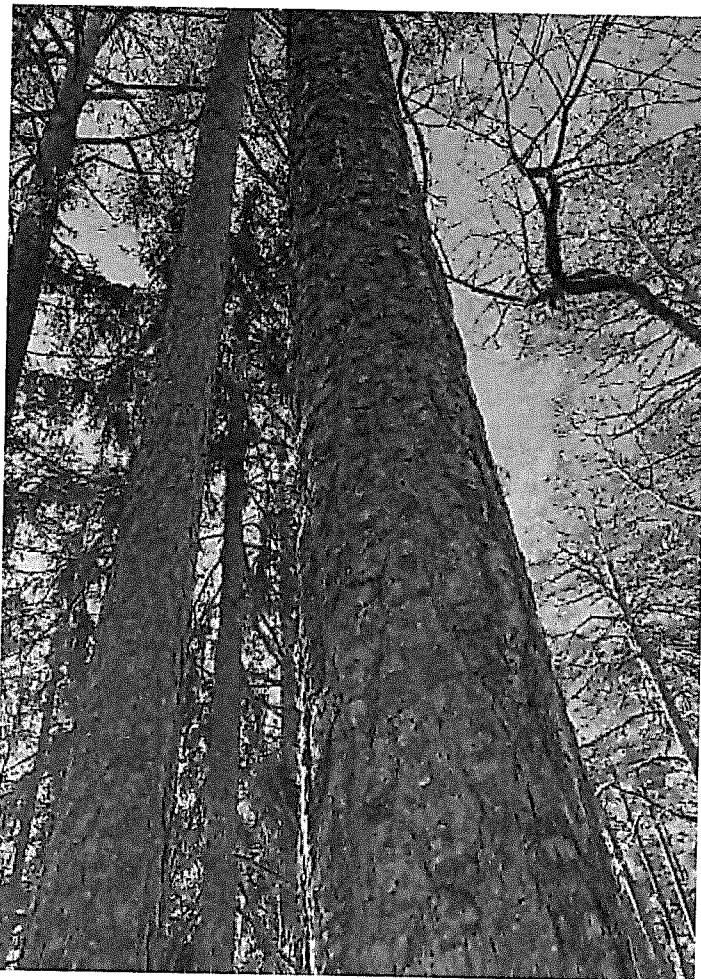
Längs med banan fanns tallar med skador tydligt orsakade av discgolf. En av tallarna i bansträckningen hade en stamdiameter på 37 cm och uppskattades till en ålder över 130 år. Den har som således ett naturvärde. Skadenivån på trädet anses låg då märkena på barken är få. Trädet har ett kådflöde vilket möjligen indikerar att det försökt läka skadorna, men som även kan ha andra naturliga orsaker (t ex från insekter). Det finns flera tallar med enstaka märken.

En av banan skadade tallar, med skadenivå hög men på grund av sin ålder inte bedöms ha ett betydande naturvärde.

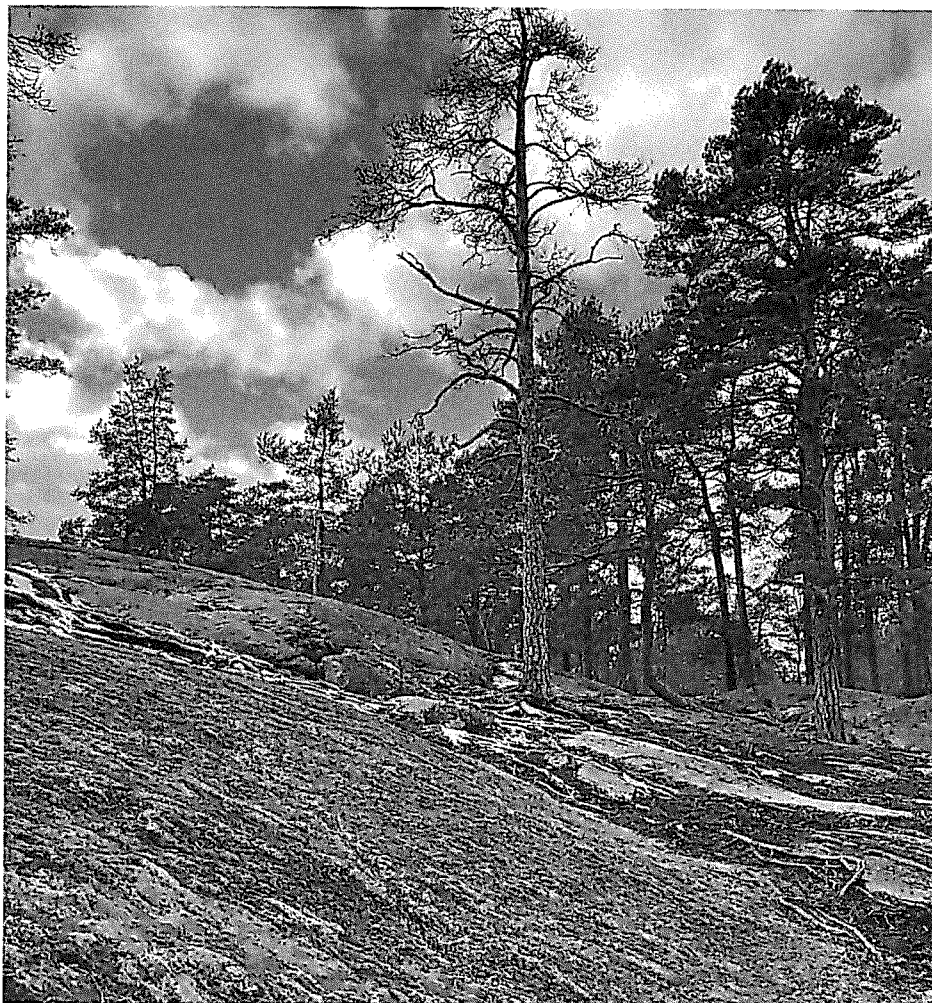
Det finns ett uttalat och brett marksitage mellan utkastpunkten och korgen. I jämförelse med omgivande mark saknas lavar och annan vegetation i hög utsträckning. På flera håll är berget helt blottlagt och all vegetation borta. Trädens rötter är på sina ställen tydligt blottade. Markslitaget är som bredast och tydligast från banans mitt och i riktning mot korgen.

Innan korgen vid hål 2 är markslitage påtagligt och syns i form av bar mark och blottade rötter. Tre tallar är döda.

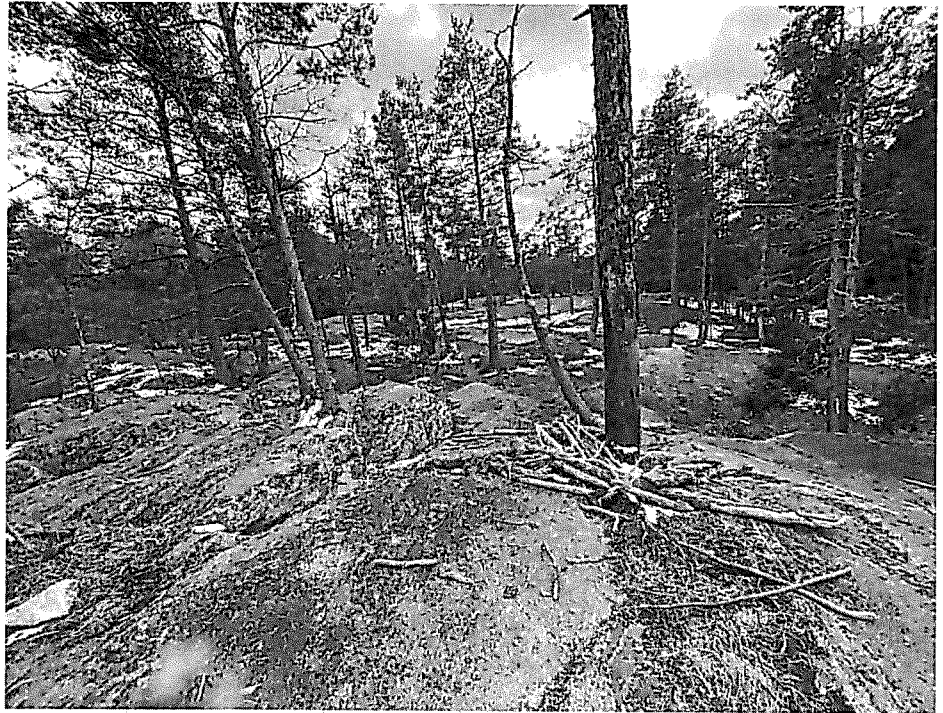
Markslitaget är tydligt med en avsaknad av lavar på bergshällarna. Området med slitage är relativt brett. Det finns tecken som tyder på att del av slitaget även kan orsakas av lekande barn i området, däribland samlingar av pinnar.

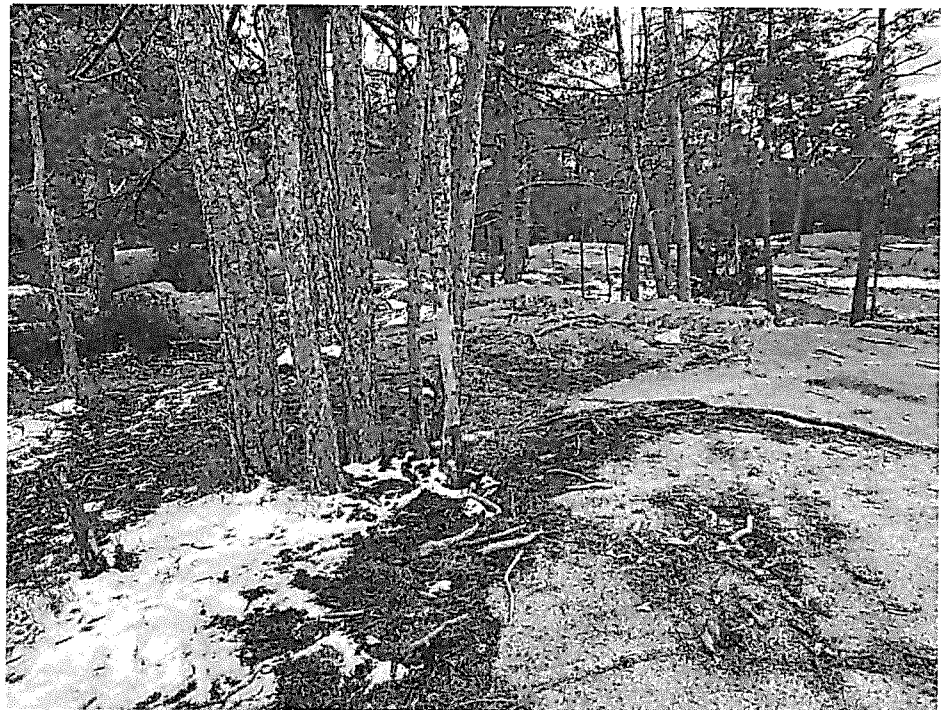
Längs med bana 3 har fyra äldre tallar med naturvärde registrerats med skador, vilka bedöms som små. Tallarna har en diameter på 30–38 centimeter och en uppskattad ålder på upp emot 150 år. Det finns också ett flertal skadade träd som inte bedöms vara lika gamla eller ha betydande naturvärde. En del av skadorna är tydligt orsakade av discgolfen. Andra skador som ser annorlunda ut och främst noterades långt ner på stammarna skulle kunna ha andra orsaker, som lekande barn. I flera fall är det troligen en kombination av de båda. Ett träd mot banans mitt som är dött skulle ev. kunna vara en konsekvens av discgolfen, även om det inte går att säkerställa.

Trädskador kan se olika ut. Träden har skador från disckast, men här troligen även från andra aktiviteter.

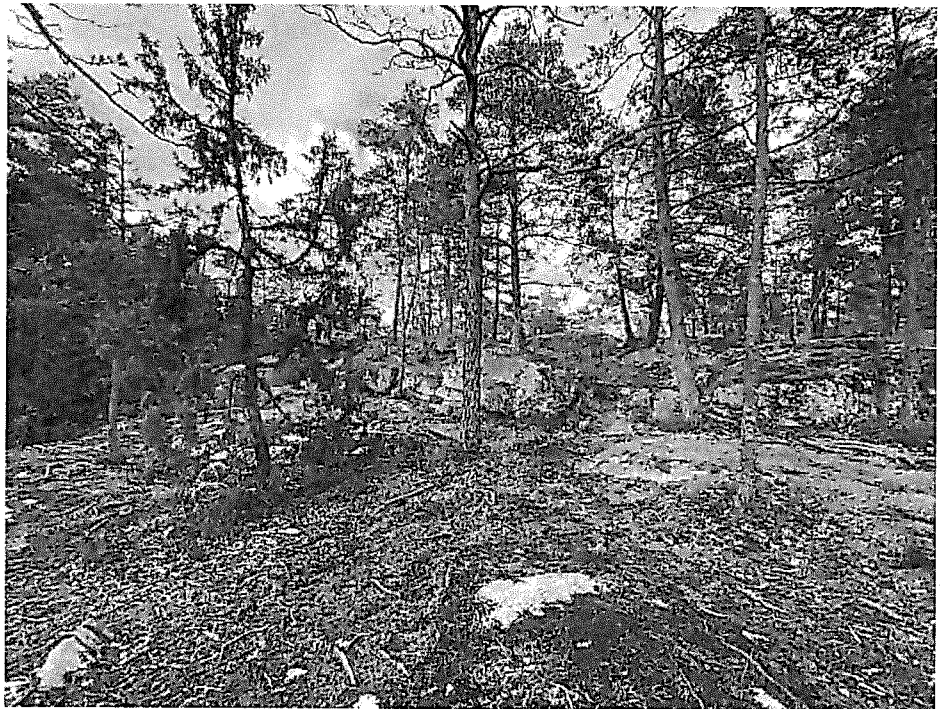
På bergshällarna syns slitaget i form av avsaknad av lavar. Där jorddjupet är större har öppna ytor med jord och förna ersatt risvegetation.

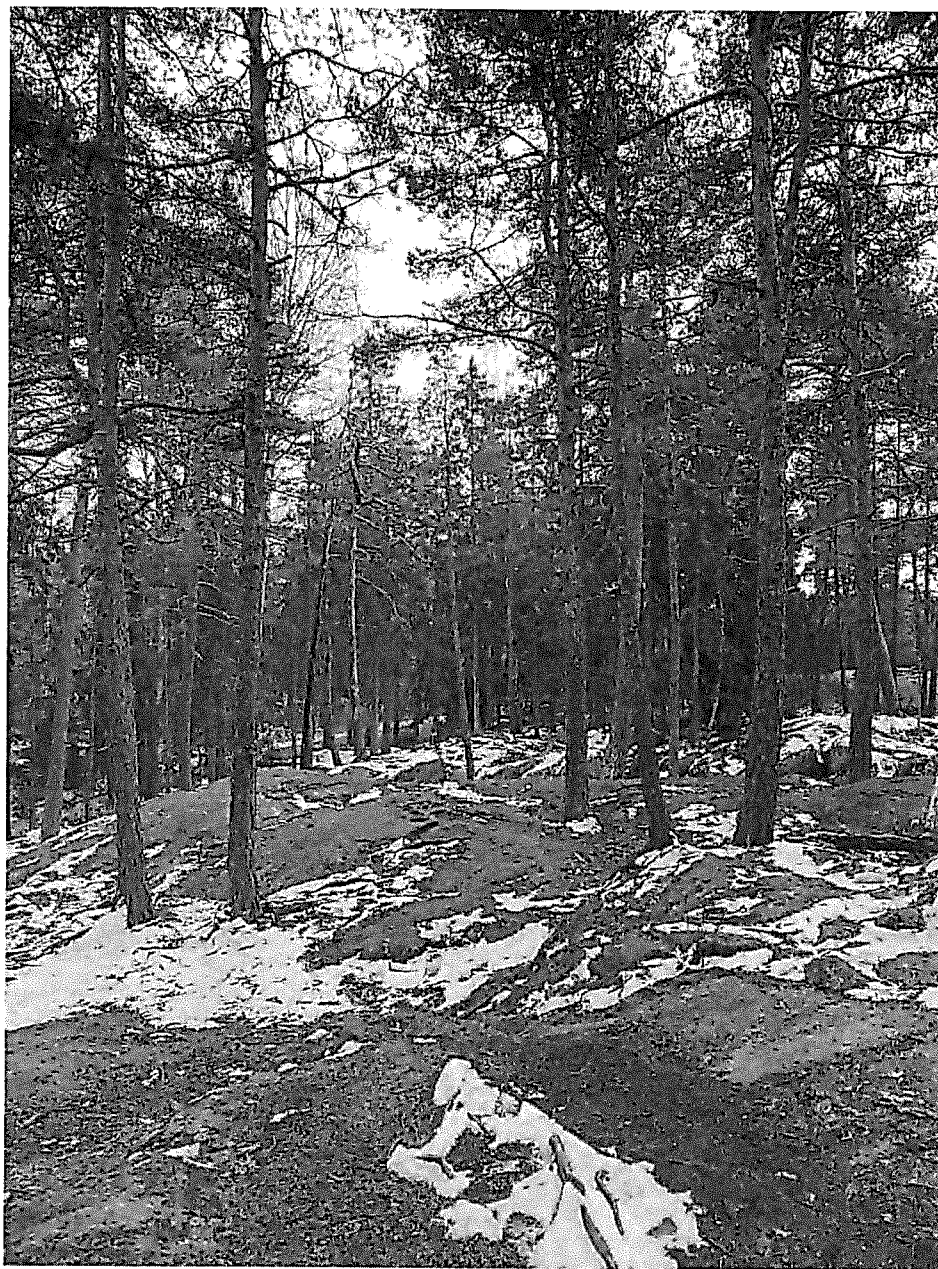
Underlaget på banan består i huvudsak av kuperade berghällar. Markslitage syns i form av saknad markvegetation med både lavar, ris eller annan vegetation. Det finns ett generellt slitage över en relativt stor yta och är därmed svårt att jämföra och se kontrasterna mellan utseendet på en icke påverkad mark, och den mark som utsatts för slitage. Med tanke på banans läge nära Brinkskolan kan en del av markslitaget vara orsakat av lekande barn.

Banans utkastpunkt ligger högt i terrängen och korgen längre ner. Slitaget syns i form av skador på träd och bortsliten markvegetation.

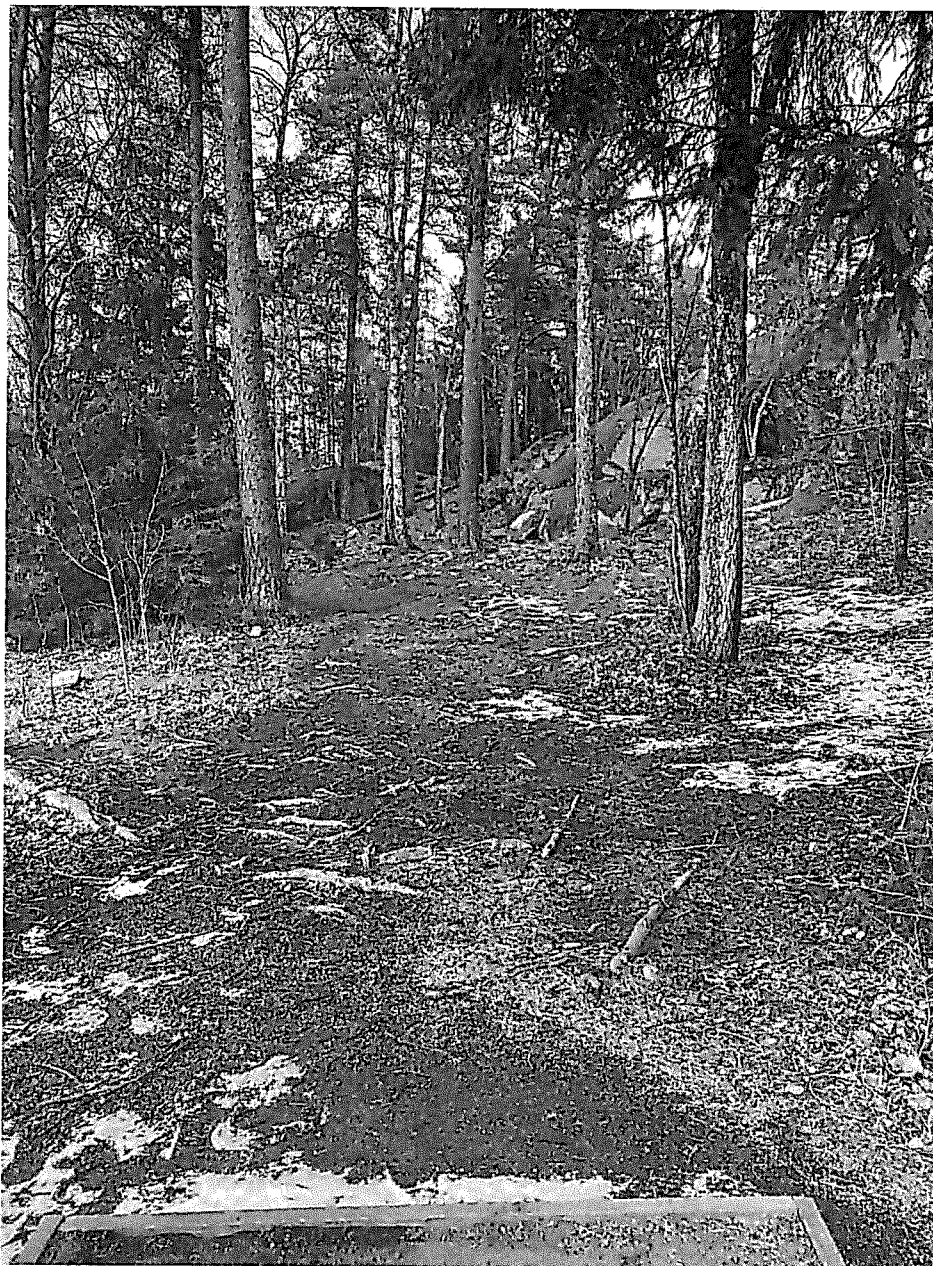
Banans utkastpunkt ligger lågt i terrängen. Banan smalnar av av bergbranter. Här syns en tydlig skillnad i slitage mellan banområdet där marken är bar, och marken intill som är täckt med gräs och löv.

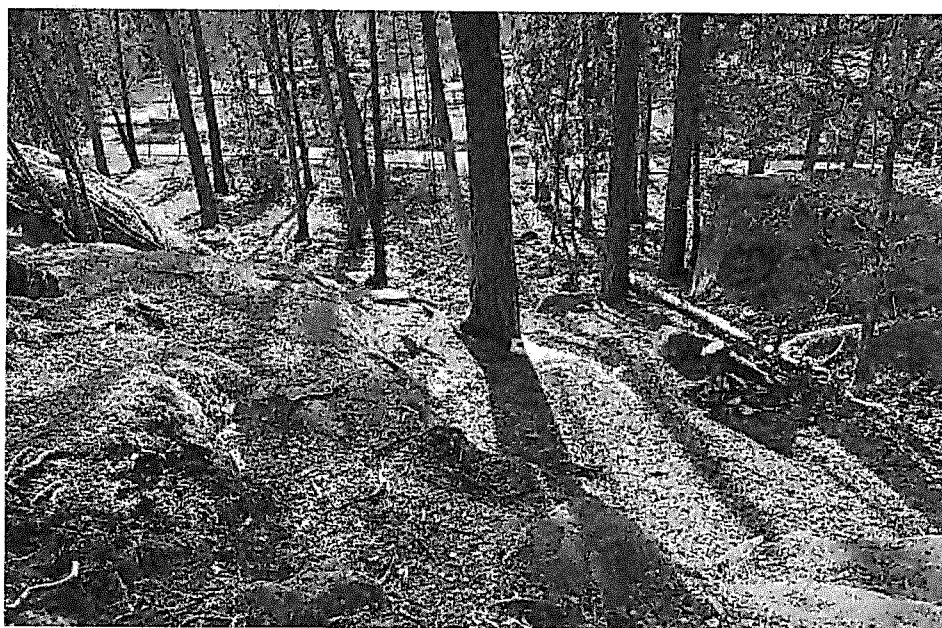
Banan skärmas delvis av av brantare berghällar som gör att discarna håller sig inom ett smalare område. Det gör att ytan på slitaget är mer begränsat, och smalare i bredd i jämförelse med många andra banor. Marksplitaget är dock fortfarande tydligt på de ytor som berörs med en avsaknad av markvegetation både längre ner i början av banan, som i övrigt annars är bevuxen med gräs, och högre upp i terrängen där hållarna sannolikt annars skulle vara bevuxen med lavar.

Högre i terrängen, på bergshällarna, saknas även markvegetation till följd av slitaget. Här blick från korgen ner mot utkastpunkten.

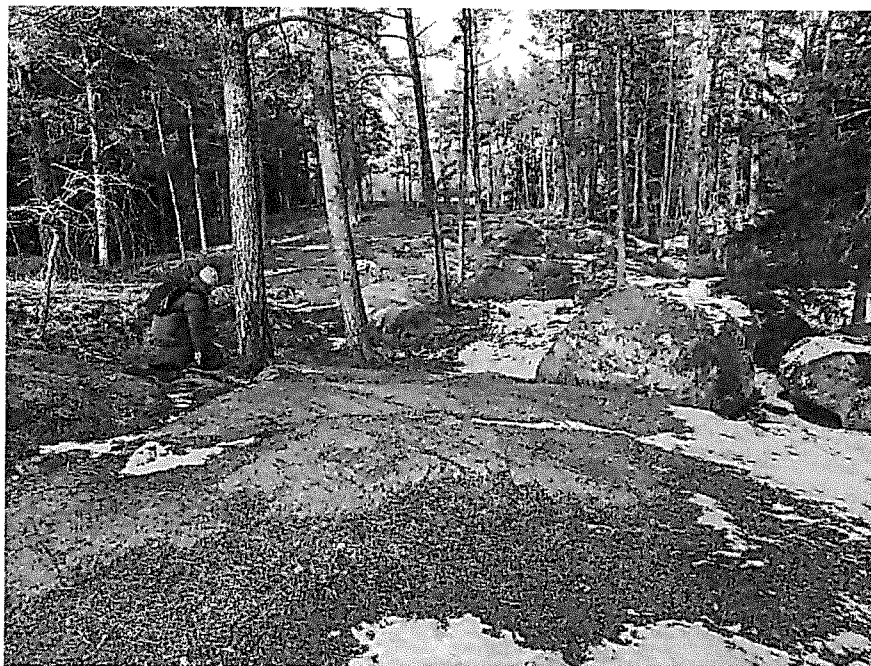
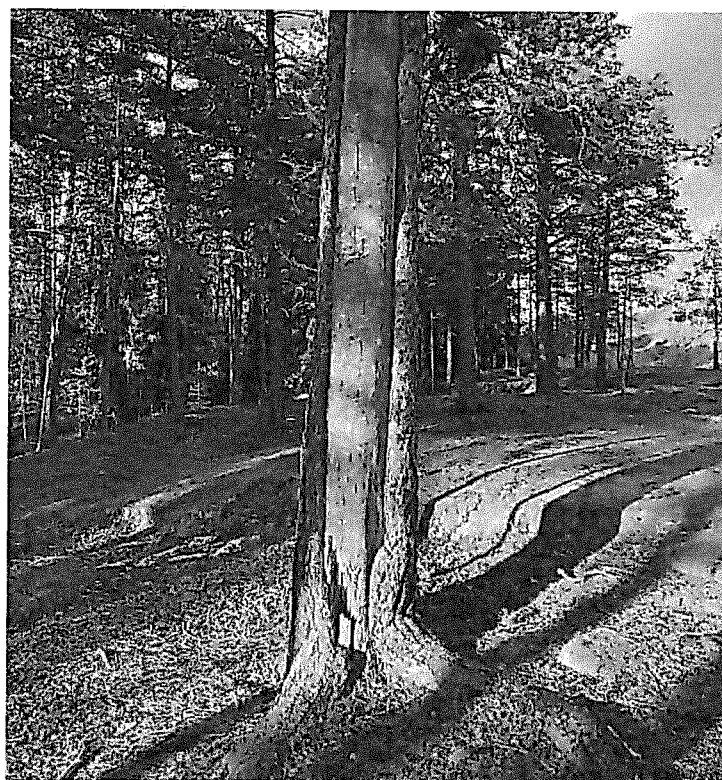
I banområdet finns sex träd med naturvärde som är skadade. Samtliga är äldre tallar med stamdiameter på 33 – 39 cm, och en uppskattad ålder på uppåt 150 år. Skador bedöms i huvudsak som små. Två av träden är lite större och ännu äldre, med en tall med en ålder på runt 200 år och 48 cm i diameter, vars skador bedöms vara på en låg nivå. Skadorna på den andra bedöms i stället vara på en medelnivå där trädet också har en icke övervallad stamskada och lågt sittande håligheter.

Banan går relativt rakt med tydliga spår längs med banan i form av bortskavd lav på berghällarna. Flera av träden har också skador från kastade discar. Erikslundstippen i bakgrunden. Ett av träden med skador är en tall som har en tidigare stamskada som inte vallats över. Därför syns spår av discgolfen på stammens inre del istället för på den skyddande barken.

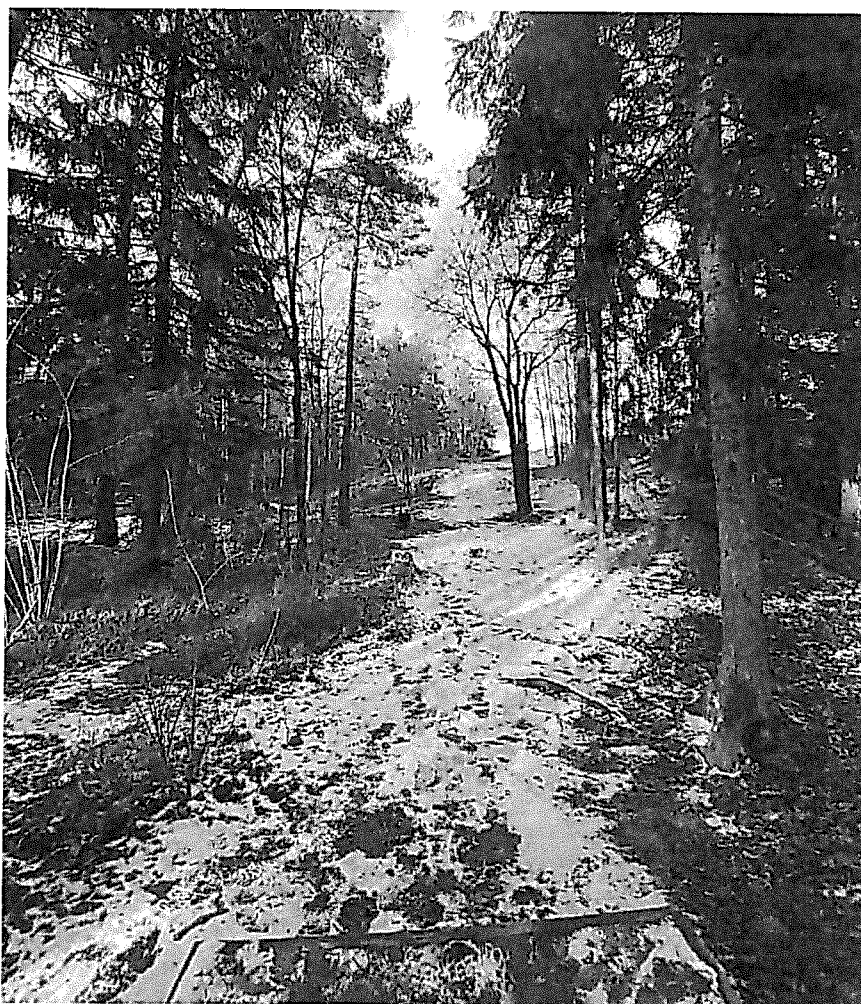
Utkastpunkten är omgiven av skogsmark och belägen lågt i terrängen. Marks slitaget syns tydligt i och med skillnaden i vegetation på marken intill. Ett par träd har skador tydligt orsakade av discgolven.

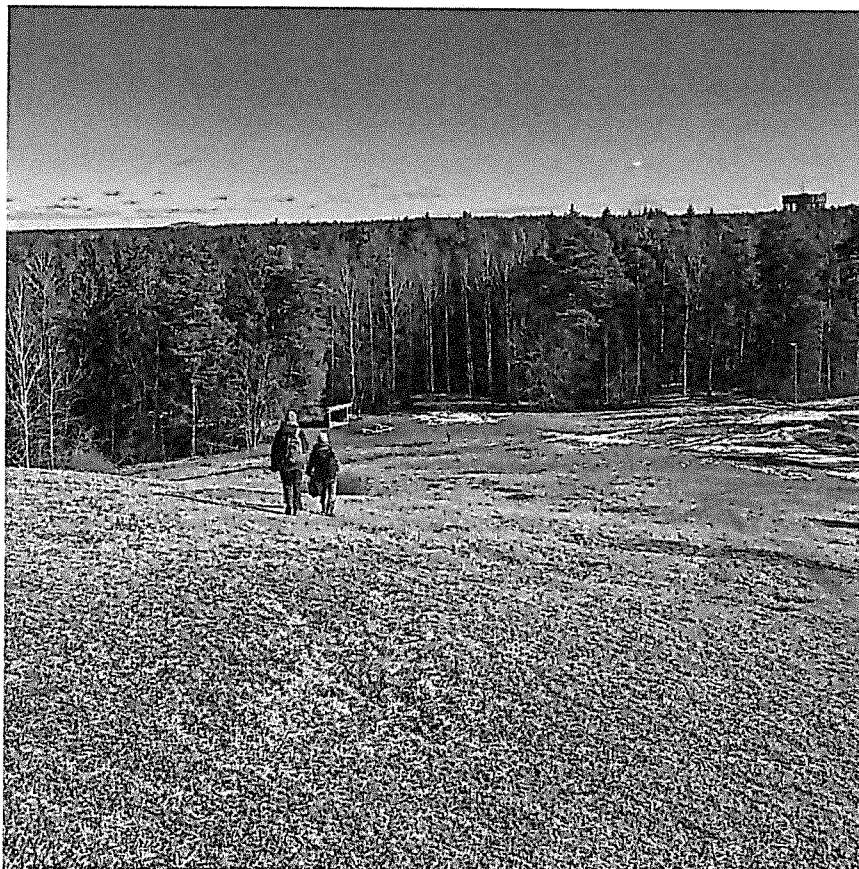
Runt utkastplatsen finns ett visst slitage, såväl som längs en stig upp- och nedför kullen. Markvegetationen på kullen består av gräs, och slitaget leder därmed till ytor med öppen och packad jord.

Utkastpunkten är belägen högst upp på Erikslundstippen med utsikt över landskapet. Från utkastplatsen på kullens topp ner mot korgen går en stig. I övrigt är slitaget mindre märkbart.

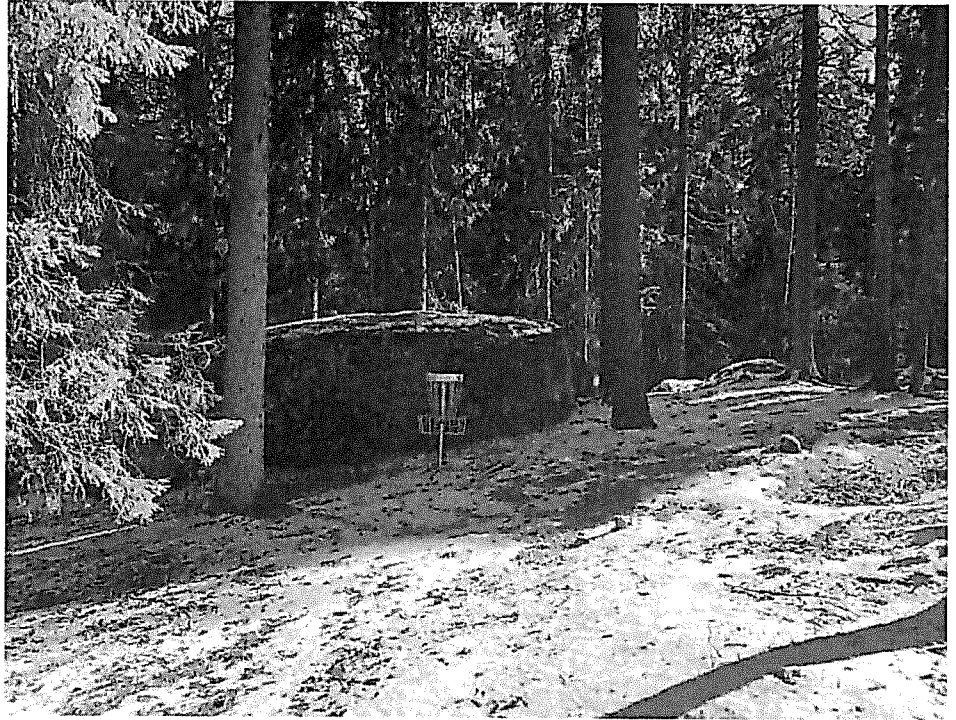
Korgen står intill ett större stenblock. Området kring korgen är upptrampat och risvegetationen borta.

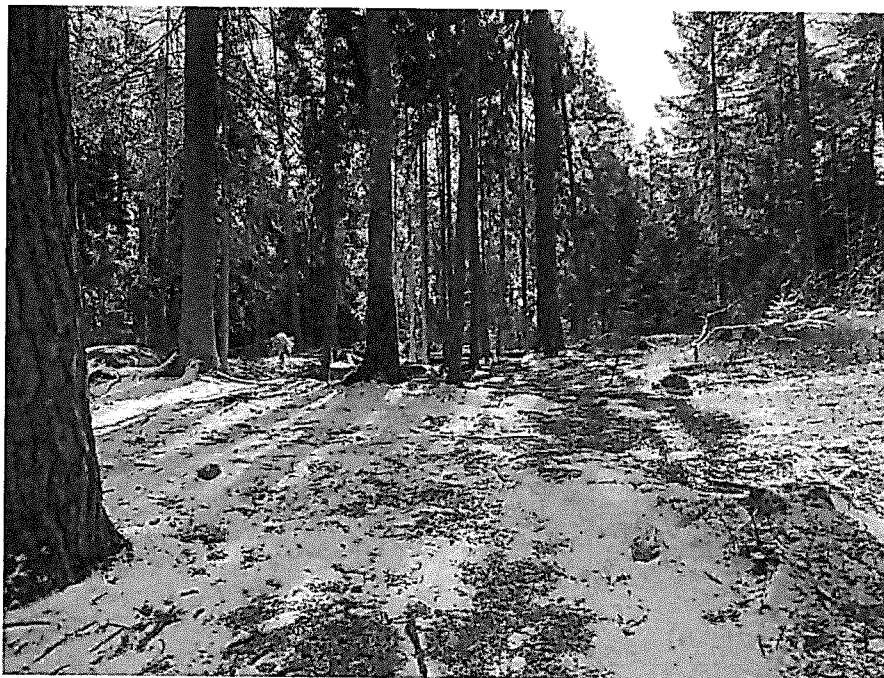
Till följd både av ett allmänt slitage och av skogens täthet är mängden markvegetation i området generellt låg. Därmed är det svårt att se stora skillnader mellan områden innanför och utanför banområdet. I närheten av banans senare del är dock skogen lite mer öppen med några intilliggande ytor med blåbärsris. Avsaknaden av ris närmare bansträckningen kan därmed tyda på marksitage, även specifikt från discgolfen då mängden andra stigar här uppfattas som låg. Det finns dock även vissa spår av mountainbike på sträckan. Slitaget har lett till att sträckan troligen kan uppfattas som kladdigt under vissa delar av året.

Avsaknaden av markvegetation är ett tydligt tecken på markslitage.

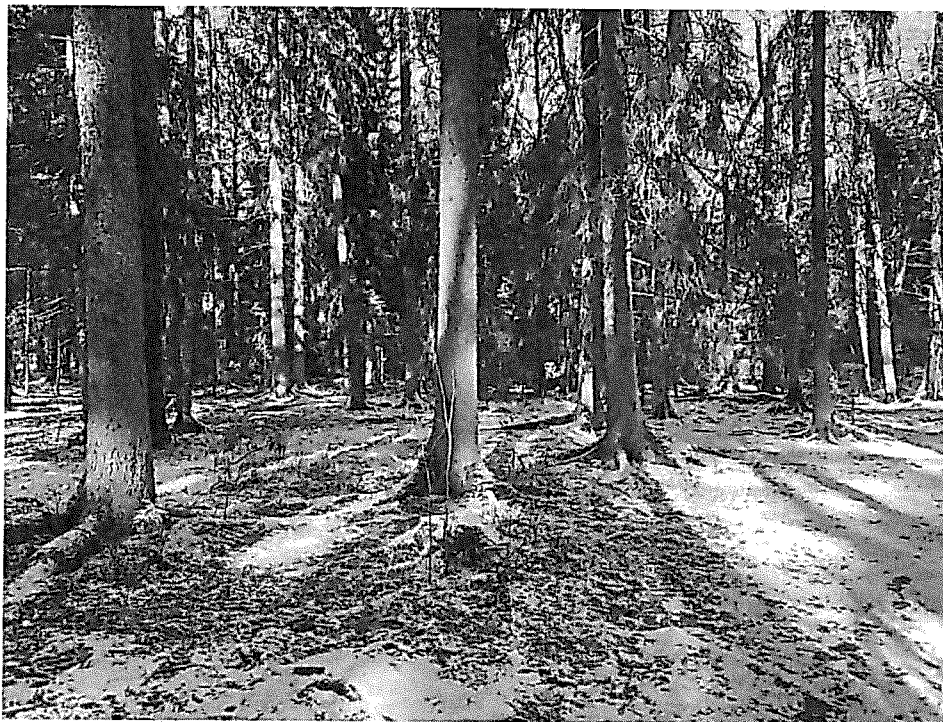
Likt för bana 10 är mängden markvegetation kring banan generellt låg till följd av allmänt slitage och skogens täthet. Därmed är det svårt att se stora skillnader mellan områden innanför och utanför banområdet. Delvis som följd av att några träd tagits ner kring utkastplatsen är skogen här lite mer öppen med några ytor som är täckta av blåbärsris. Här kan slitaget utskiljas mer tydligt med en tydlig stig som leder från utkastplatsen och vidare. Området med märkbart slitage kan uppfattas som smalt i relation till flera av de andra banorna. En förklaring till detta kan också vara terrängen som gör att det är lättare att ta sig ner på ett begränsat område.

Det finns viss markvegetation intill banan, men till följd av skogens täthet är mängden låg. Därför är det också svårare att utgöra en bedömning av marksitage utifrån skillnad i markvegetation.

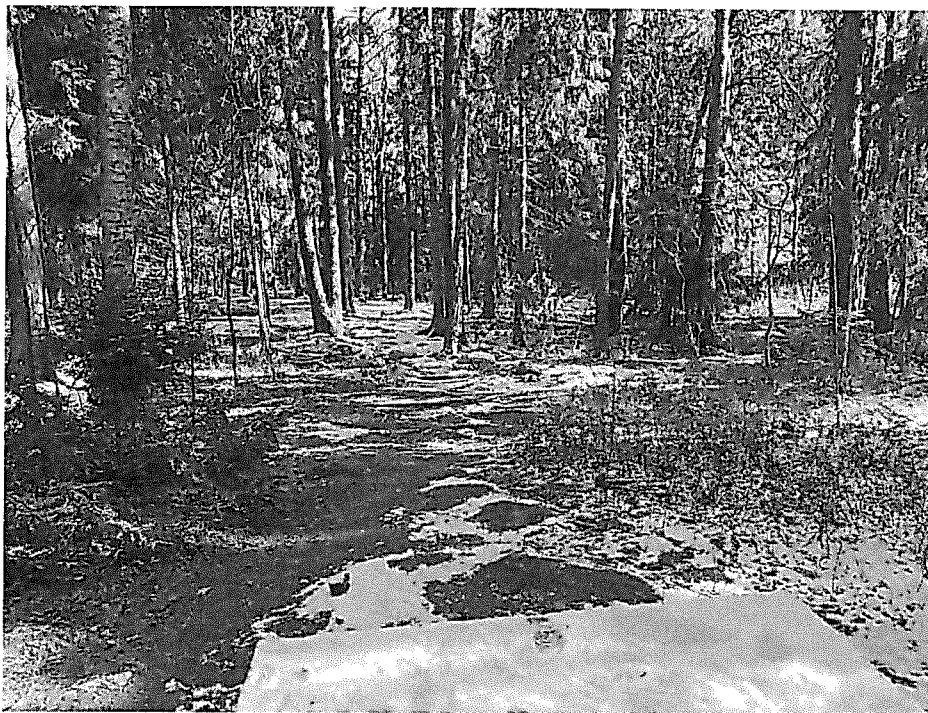
Den första delen av banan är mer öppen med ett större ljusinsläpp. Här finns risvegetation och mindre träd i banans kanter. Marksлитaget är tydligt men den påverkade ytan bedöms i relation till andra banor vara relativt smalt. Närmare korgen där vegetationen också är tätare täcker slitaget en större yta.

Ljusinsläppet är högre här än kring flera andra banor. Därför finns även mer markvegetation intill banan och slitaget kan tydligare urskiljas i form av en bred stig.

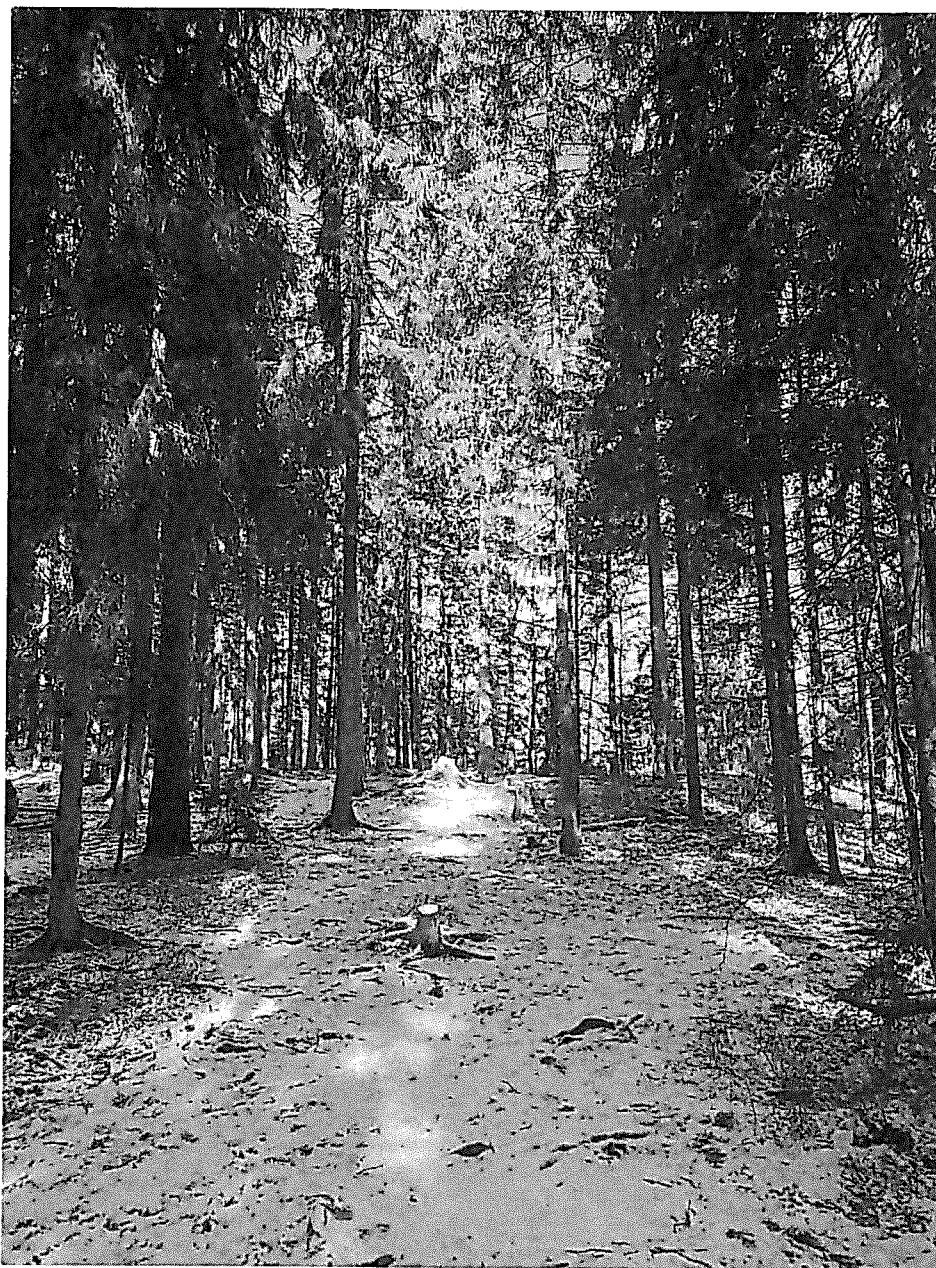
Banan ligger i en tät del av barrblandskogen som domineras av yngre och medelålders granar. Ett visst markslitage finns men är inte lika synligt som på andra sträckor på grund av lite markvegetation i området överlag.

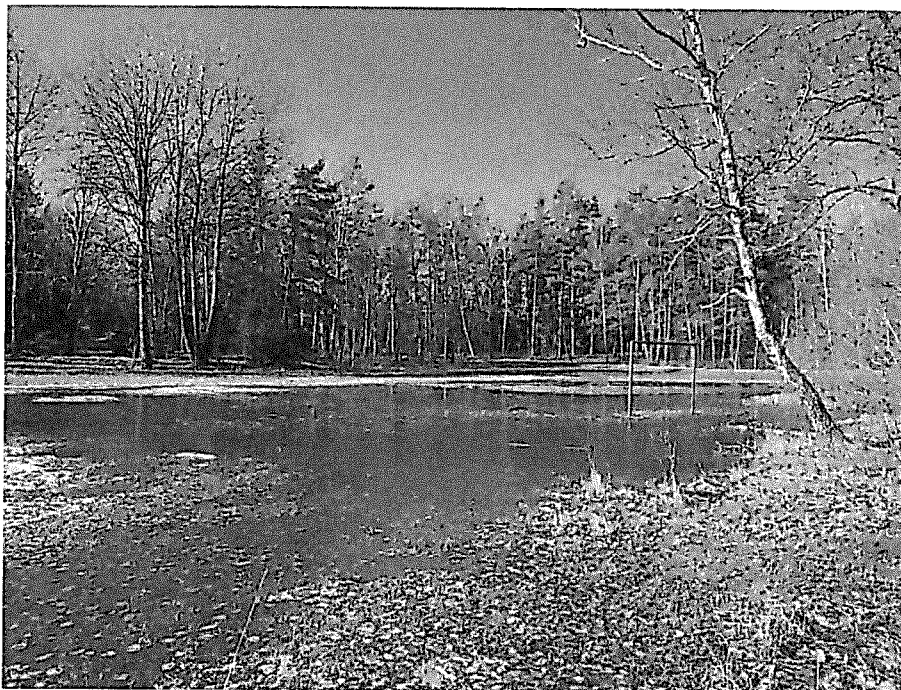
Att det finns ett slitage kring korgen är tydligt med en tydlig avsaknad av markvegetation. Slitaget skulle även kunna orsakas av andra aktiviteter än discgolf då det är ett attraktivt läge med både sol och en varierande karaktär.

Korgen står i ett brynområde med hög ljusinstrålning. Markslitaget är påtagligt men kan eventuellt vara en konsekvens även av andra aktiviteter än discgolf.

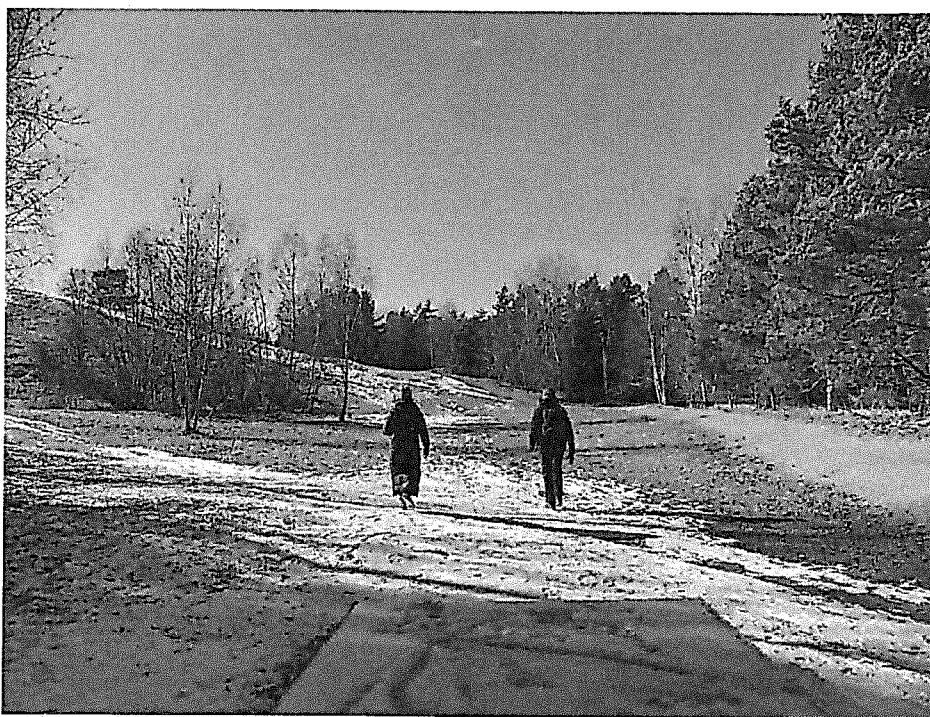
Utkastplatsen ligger nedanför Erikslundstippen. Mängden vegetation är liten och det är få tydliga skador på mark och träd.

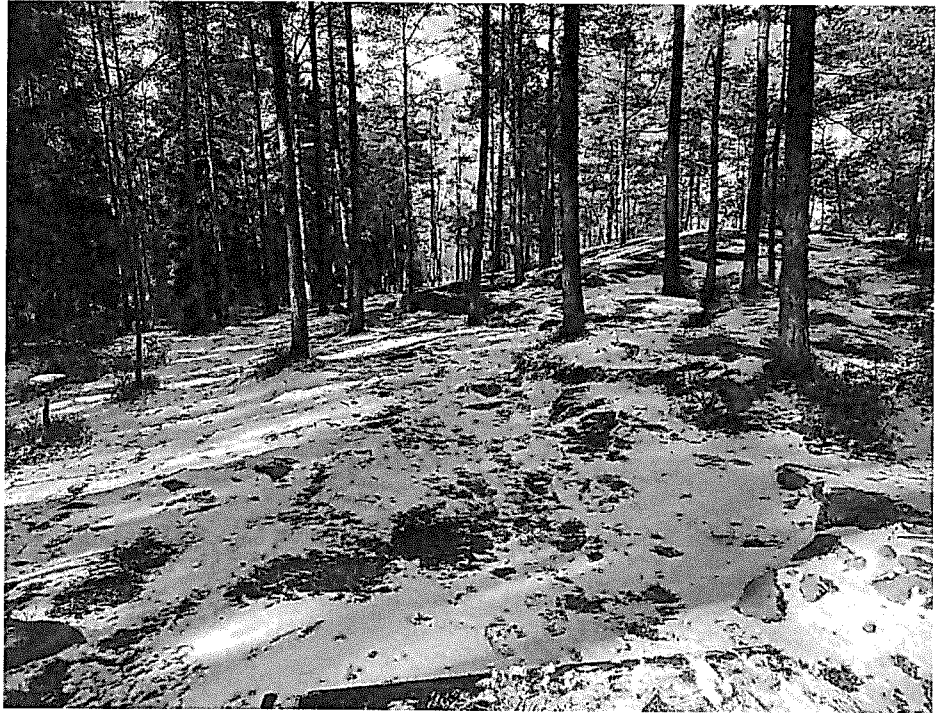
Marksliaget är märkbart i och med en avsaknad av markvegetation. Flera träd har skador men inget som också bedöms ha ett betydande naturvärde.
