# Påverkan på natur kring Erikslunds discgolfbana

Kartläggning av skador på träd och slitage på markvegetation, samt förslag till skadeförebyggande åtgärder

02 april 2025  
Granskningsversion

**EKOLOGI  
GRUPPEN**

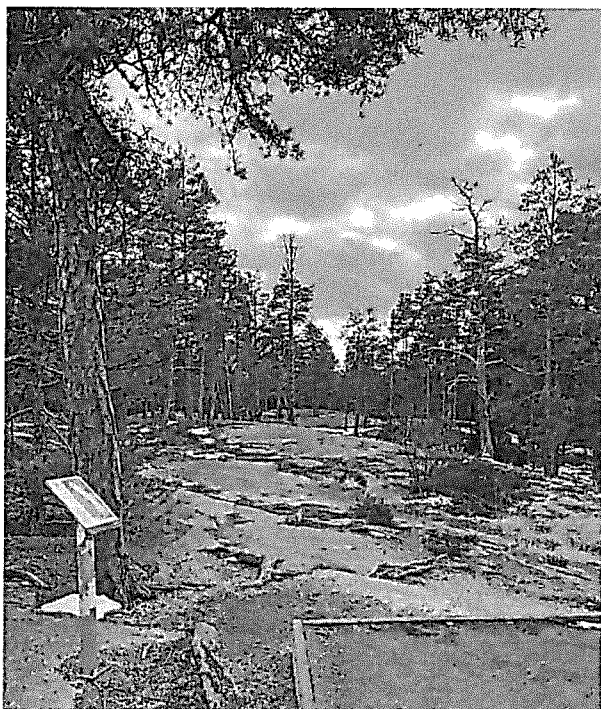
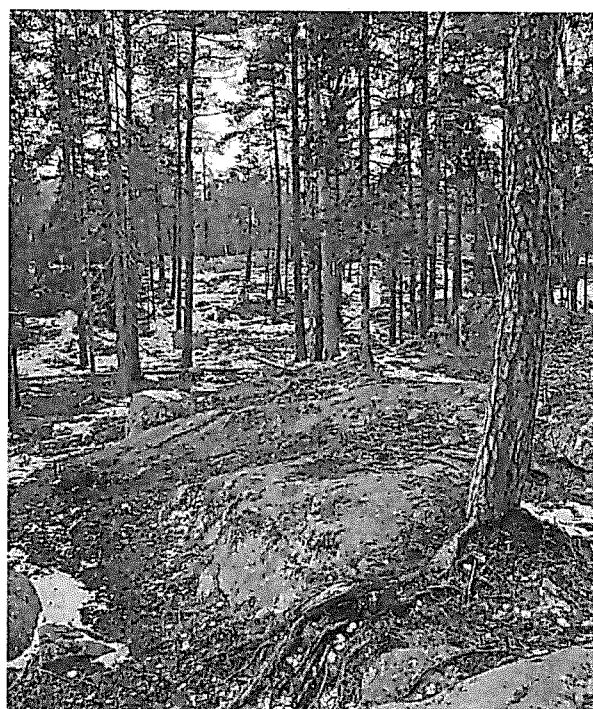
Exempel på naturmarkens och banornas karaktär.

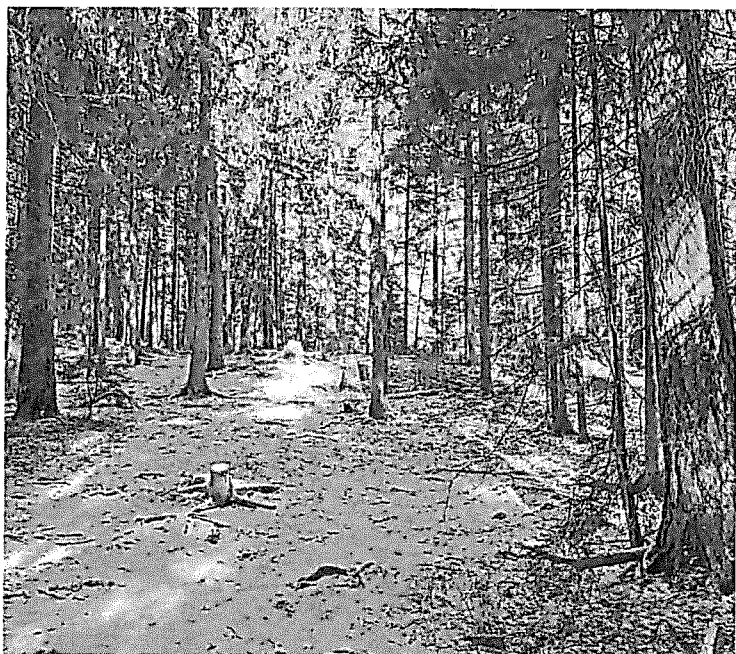
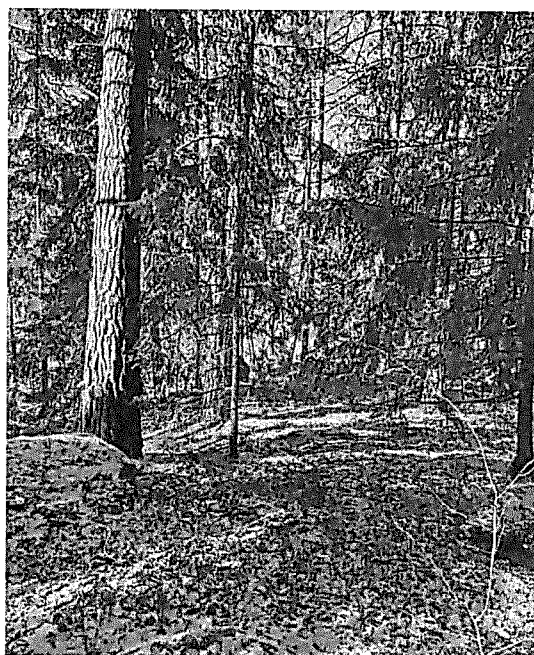
I den nyare delen finns banpassager med slitage och blåbärsris som ser nedslitet ut, jämfört med intilliggande mark utanför banorna. Det finns bitvis även granrötter som är socklade och ligger ytligt, troligen till följd av rörligt markvatten, men ännu med ganska lite synligt slitage. Generellt finns ett allmänt slitage från övrig användning med både lek, promenader och mountainbike. I det här området är det svårare att avgöra vilket slitage som beror på discgolfs specifikt, med tanke på både övrig användning och att banan endast funnits ett par år. Att discgolfs haft en adderad påverkan på markslitage vid vissa håll är dock rimligt att anta.

Nyare bandelen i öster med tall och gran i olika skikt, samt en av banornas sträckning till i den vänstra bilden.

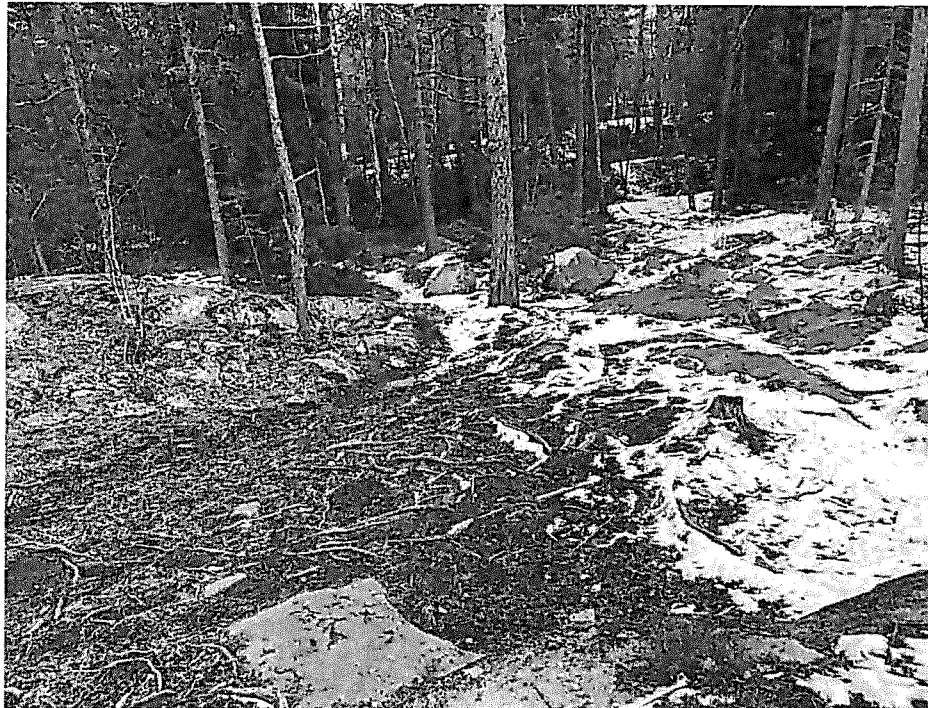
Vy ned mot utkastplatsen som kantas av träd. Marken är blockig och banan fortsätter uppåt mot bergshällar.

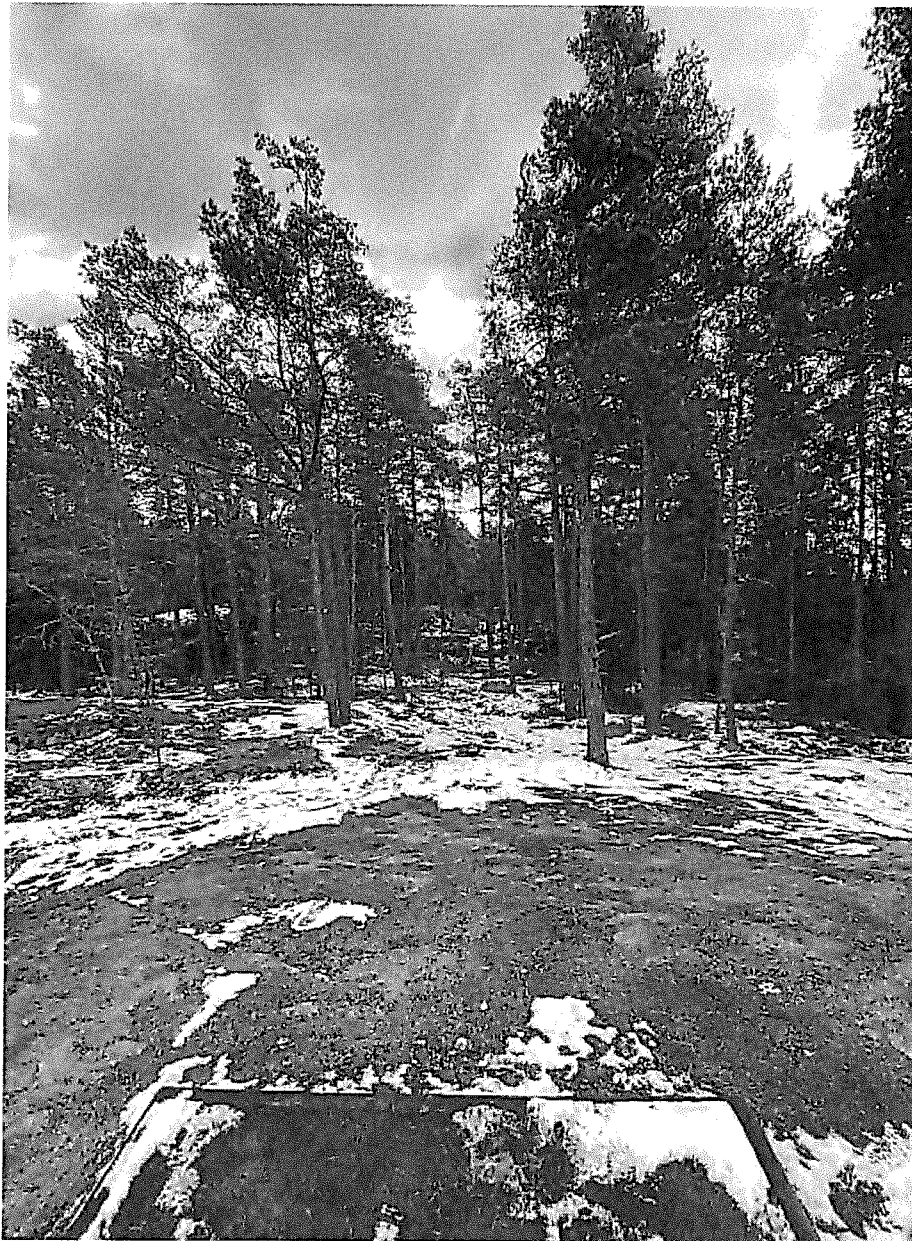
Banans riktning går från en höjd till en annan och passerar en mindre dalgång.

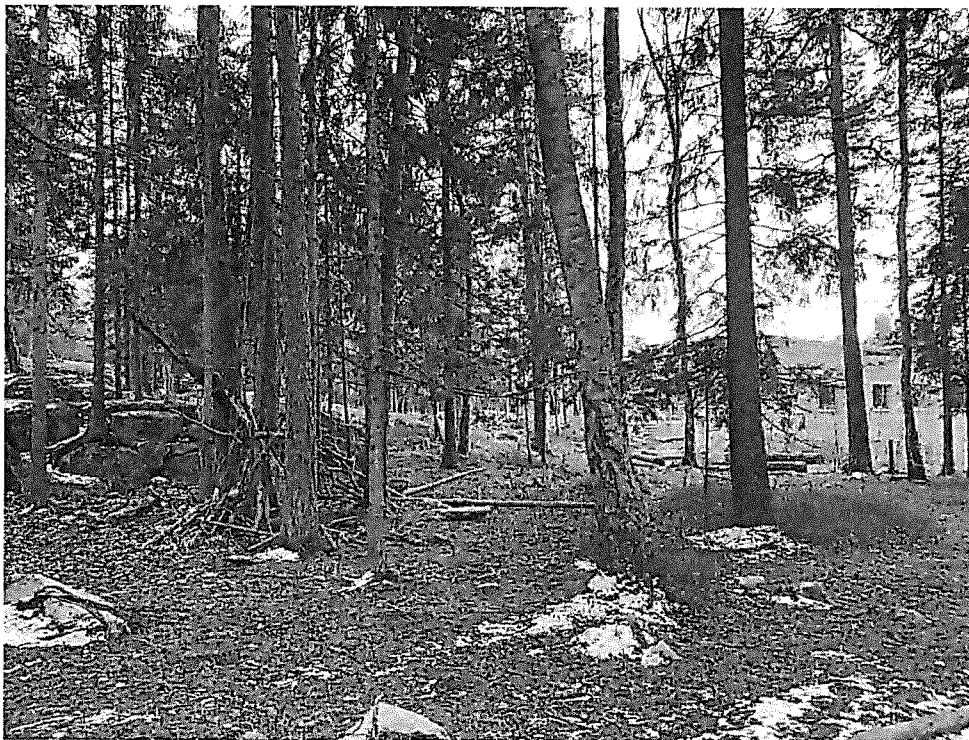
Marken längs med hela sträckan är tydligt påverkad av slitage med avsaknad av markvegetation som konsekvens. Området ligger i direkt anslutning till Brinkskolan. Slitaget är sannolikt delvis även en följd av lekande barn från skolan.

Intill skogen och banan ligger Brinkskolan vars elever också nyttjar skogen för lek.

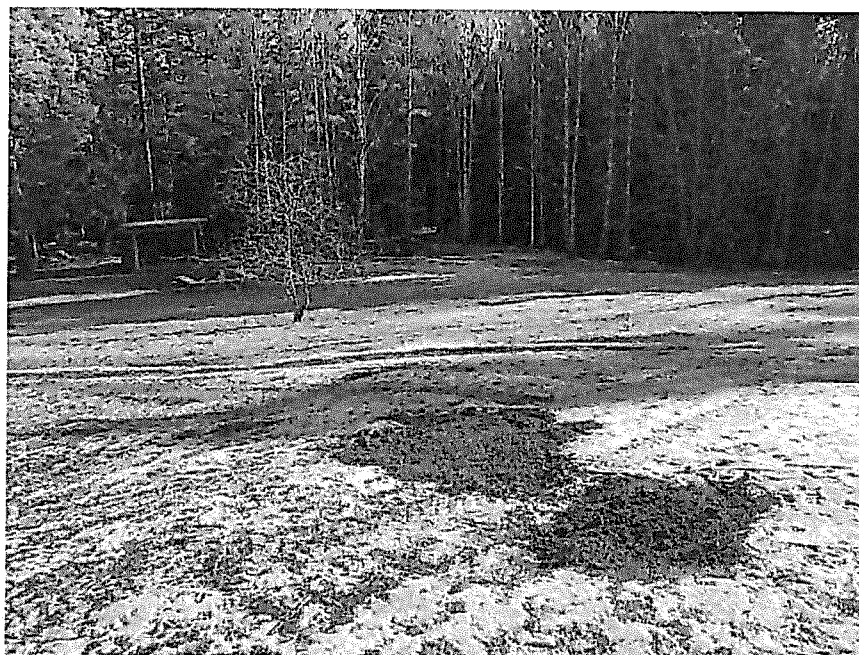
Utkastpunkten är belägen högst upp på Erikslundstippen med utsikt över landskapet. Från utkastplatsen på kullens topp ner mot korgen går en stig. I övrigt är slitaget mindre märkbart.

Vid platsbesöket var korgen bortplockad, men den står vanligtvis nedanför kullen, relativt nära ett vindskydd och en eldstad som kommunen anlagt. Flera gropar i backen har nyligen fyllts i med jord.

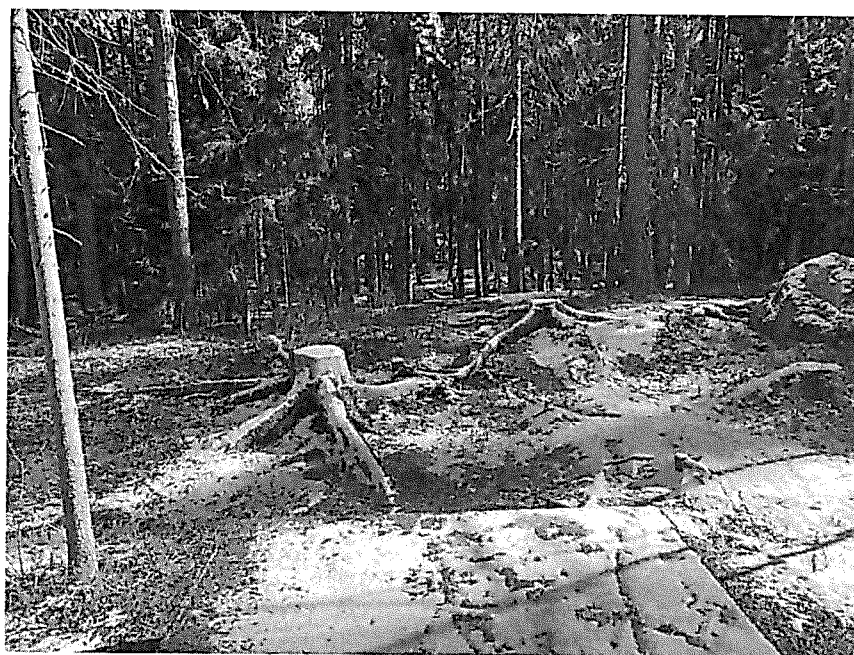
Utkastplatsen ligger lite högre i terrängen. Ett par träd har tagits ned i samband med anläggning. Längre ner ramas banan in av en tätare skog med fler träd

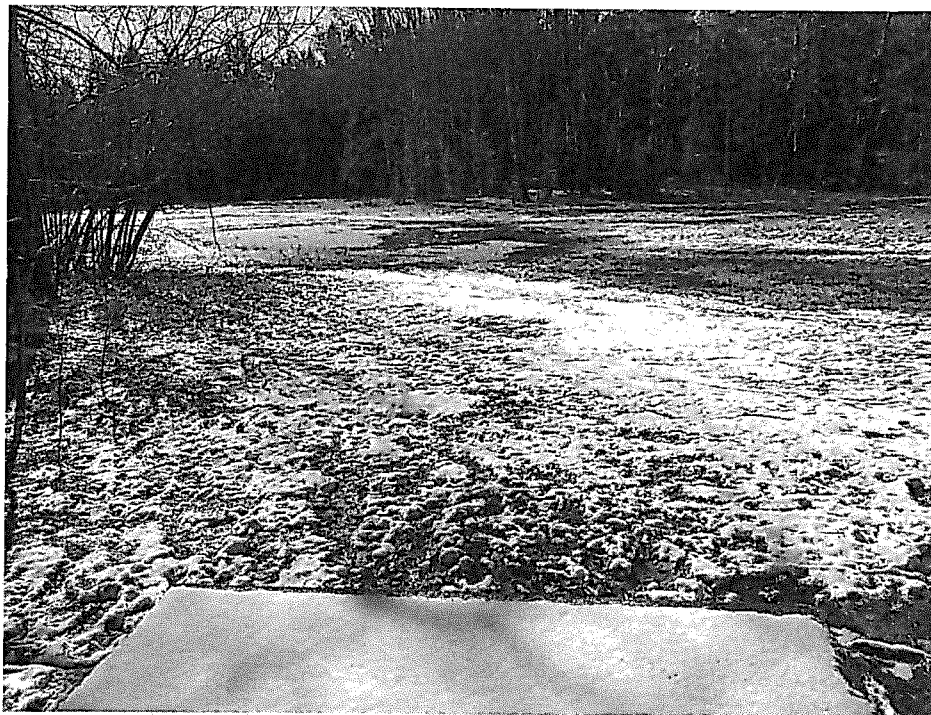
Inget tydligt marksitage bortsett från ett visst slitage kring själva utkastplatsen. Vattenansamlingen bidrar till att det är svårt att bedöma slitaget. Det kan dock också göra marken mer känslig för slitage under delar av året när det är blött men inte vattenfyllt. Att det saknas hinder i form av bland annat träd gör sannolikt att slitaget också sprids över en större yta.

Banan går över en öppen gräsyta som till delar ofta är vattentäckt på vintern.

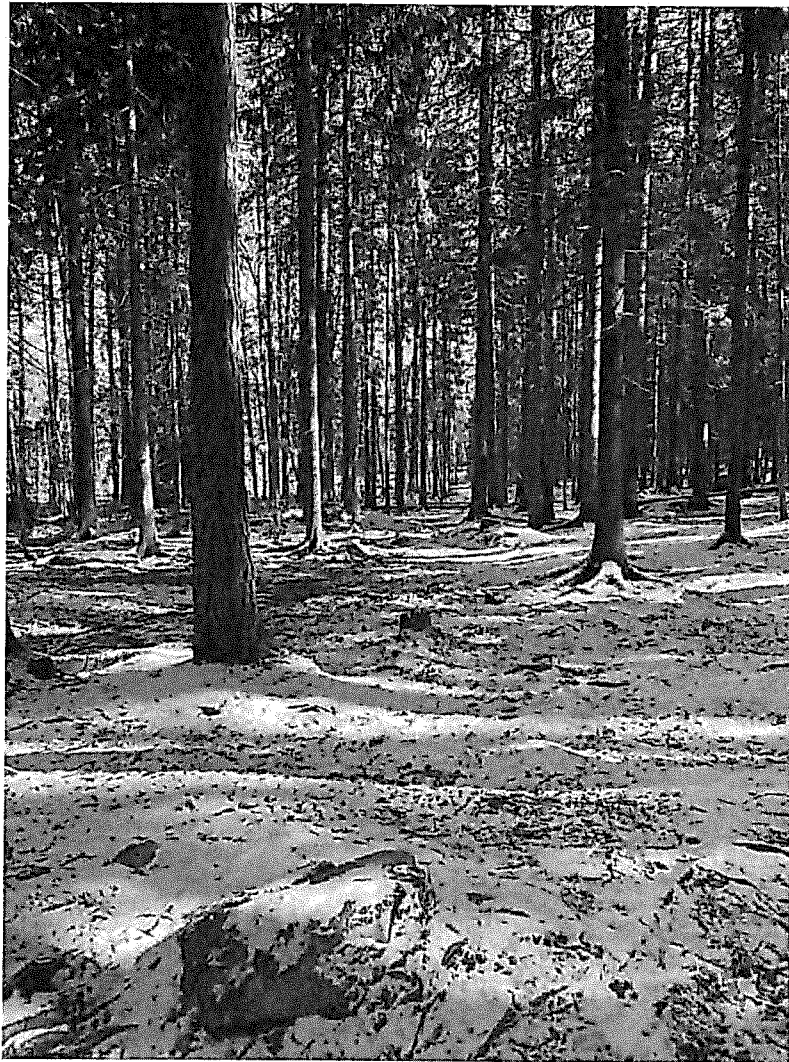
Skogen är tät med många yngre och medelålders granar. Ljusinstrålningen är låg och så även mängden markvegetation över lag. Därmed är det svårt att specifikt bedöma effekten av markslitage. I jämförelse med hur marken kan anses ha sett ut innan anläggning av banan skulle påverkan på naturvärdet kunna antas vara begränsat.

Barrskogen är relativt tät och består i huvudsak av yngre och medelålders granar, samt kvarstående tallar (frötallar) från tiden så området var mer öppet. Det är generellt ont om markvegetation i området och därför svårt att urskilja markslitage.

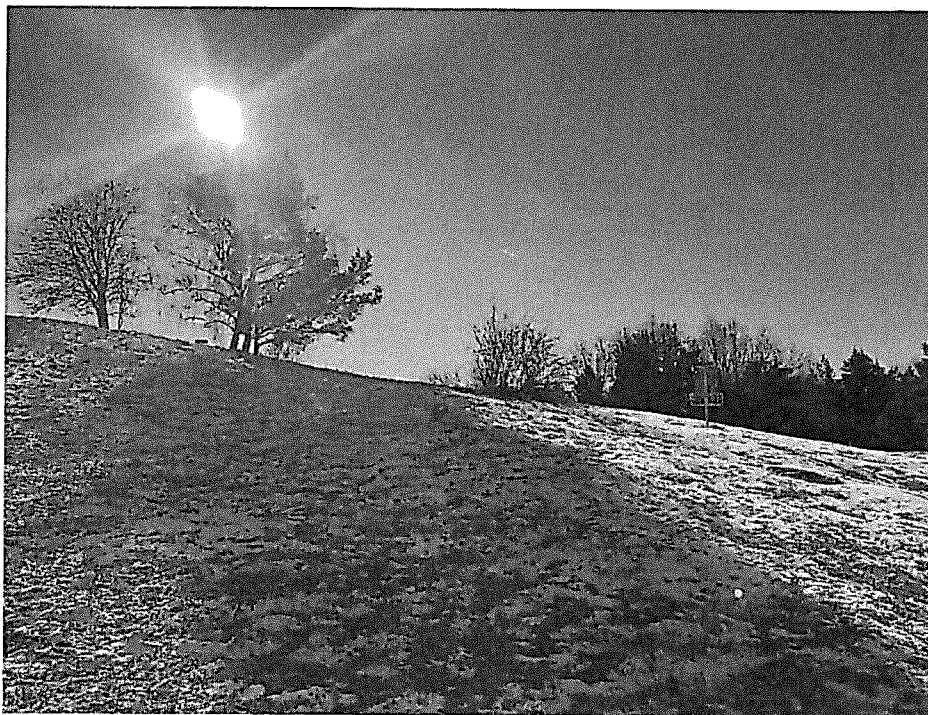
Korgen tillhörande bana 17 ligger högre upp på norra sidan av Erikslundskullen.
